# 安宁黄雪艳富营采石场(矿山环境治理与生态修复工程项目) 突发环境事件风险评估报告

(版本/修订年: 1/2025)

安宁黄雪艳富营采石场

2025 年 6 月

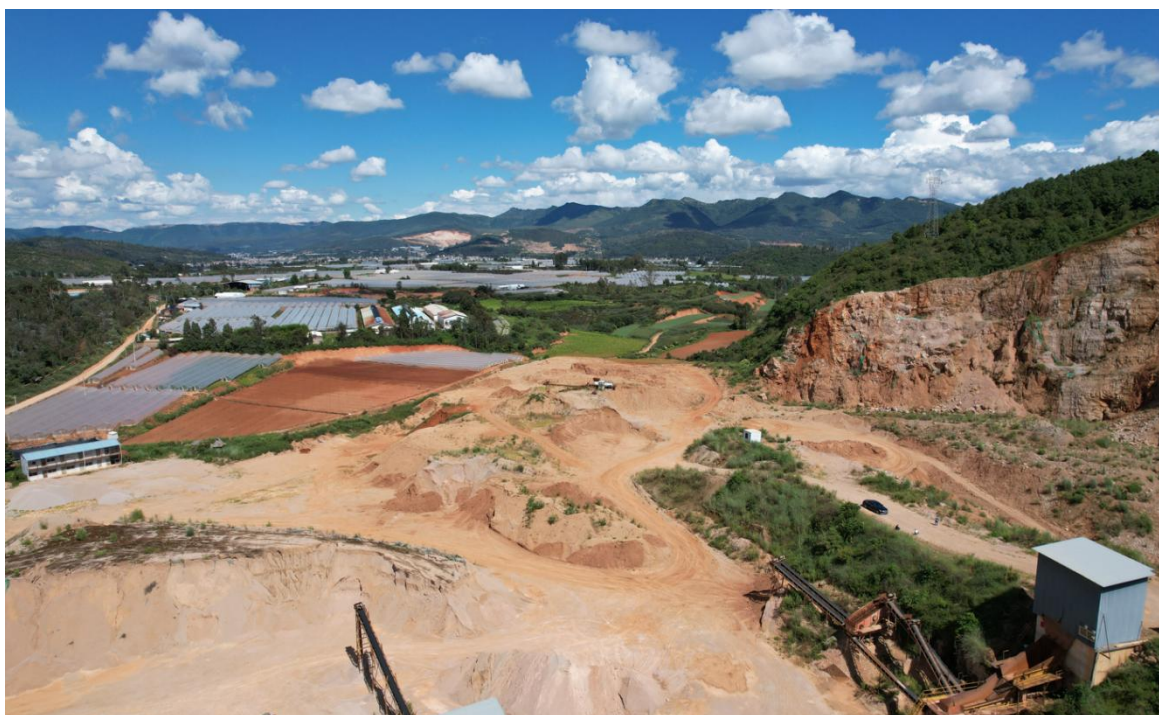
图 3.1.2-1 项目区地形地貌

项目区位于滇池西侧安宁山间盆地南部边缘，处于鸣矣河西侧，为安宁山间盆地西南边缘山麓部位，属低中山构造剥蚀溶蚀地貌，受构造剥蚀作用，区内地形切割较为强烈。地形总体南高，北低，最高点位于项目区南东部山顶，高程为 2029.0m，最低点位于项目区北东部道路边，高程为 1932.0m，相对高差 99m。一般地段地形坡度约 5~8°，露天采场区域边坡坡度 45-70°。

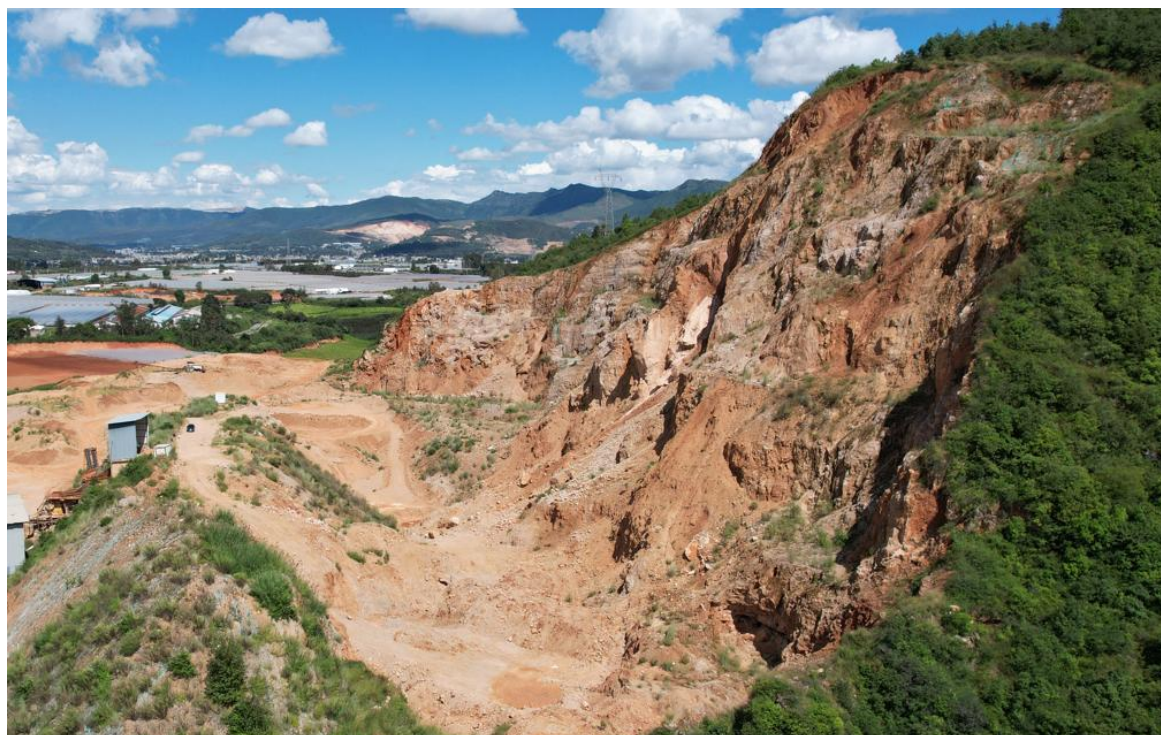
图 3.1.2-2 项目区采空区地形地貌

采空区：位于项目区南部，现状采空区边坡度约 45-70°，采空区最高点高程为 2026.06m，最低点高程为 1933.81m，相对高差 92.25m。采空区边坡裸露，存在部分松散岩体。

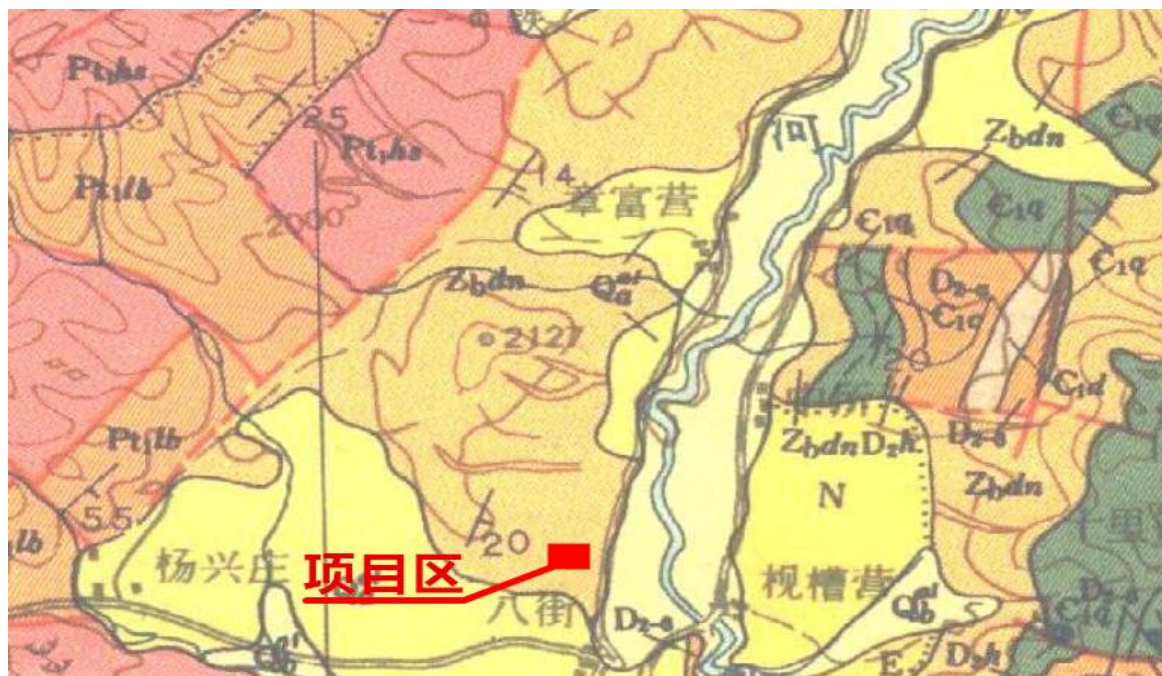
图 3.1.2-3 区域地质图

区域上调查区位于康滇地轴偏南段，夹持于汤朗-易门深断裂与普渡河-西山深断裂之间。由于受区域大地构造的影响，调查区内及周边出露地层不连续，多为断层不整合接触，主要出露第四系、寒武系、震旦系及昆阳群地层（详见图 4-3）。

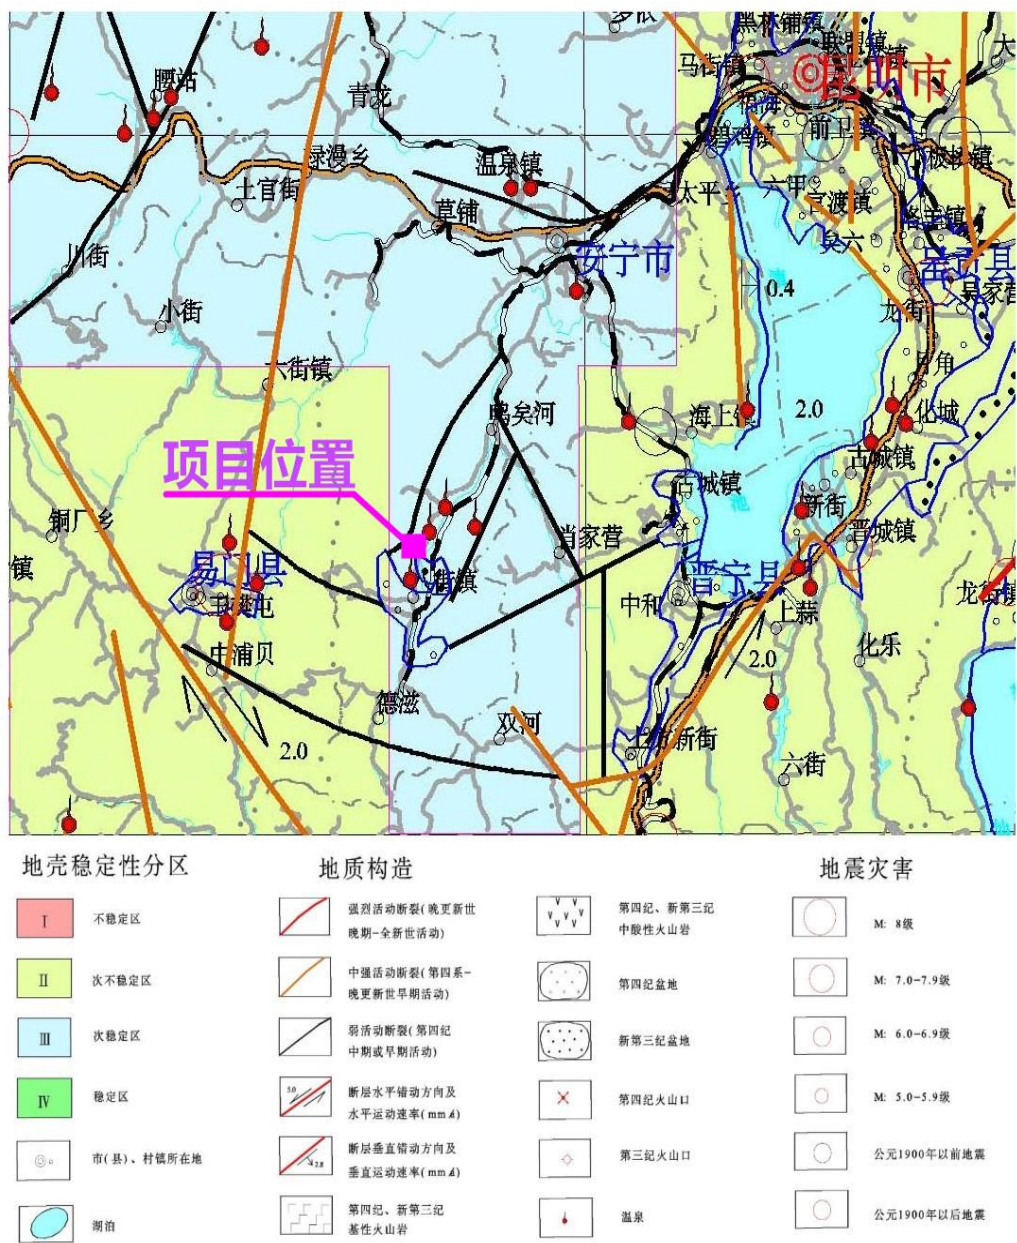
图 3.2.1-5 区域地壳稳定性分区图

根据《云南省区域地壳稳定性分区图》，厂区处于地壳次稳定区。

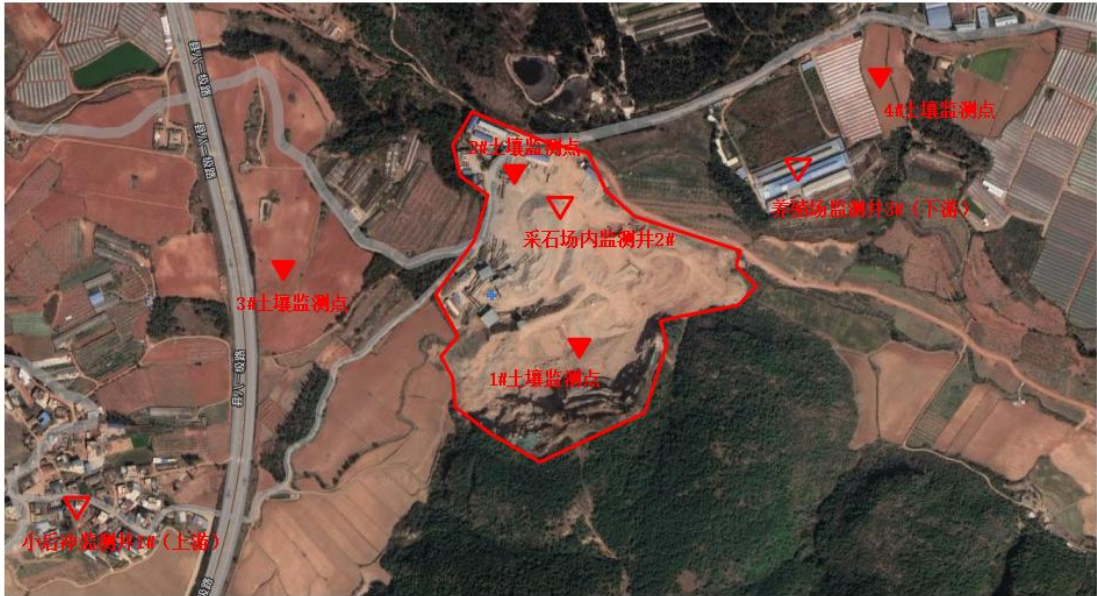
图 3.1.3-2 土壤监测布点图

备注：①每个监测点位取样一次；②建设用地执行《土壤环境质量 建设用地土壤污染风险管控标准》（GB36600-2018）；③农用地执行《土壤环境质量 农用地土壤污染风险管控标准》（GB15618-2018）。

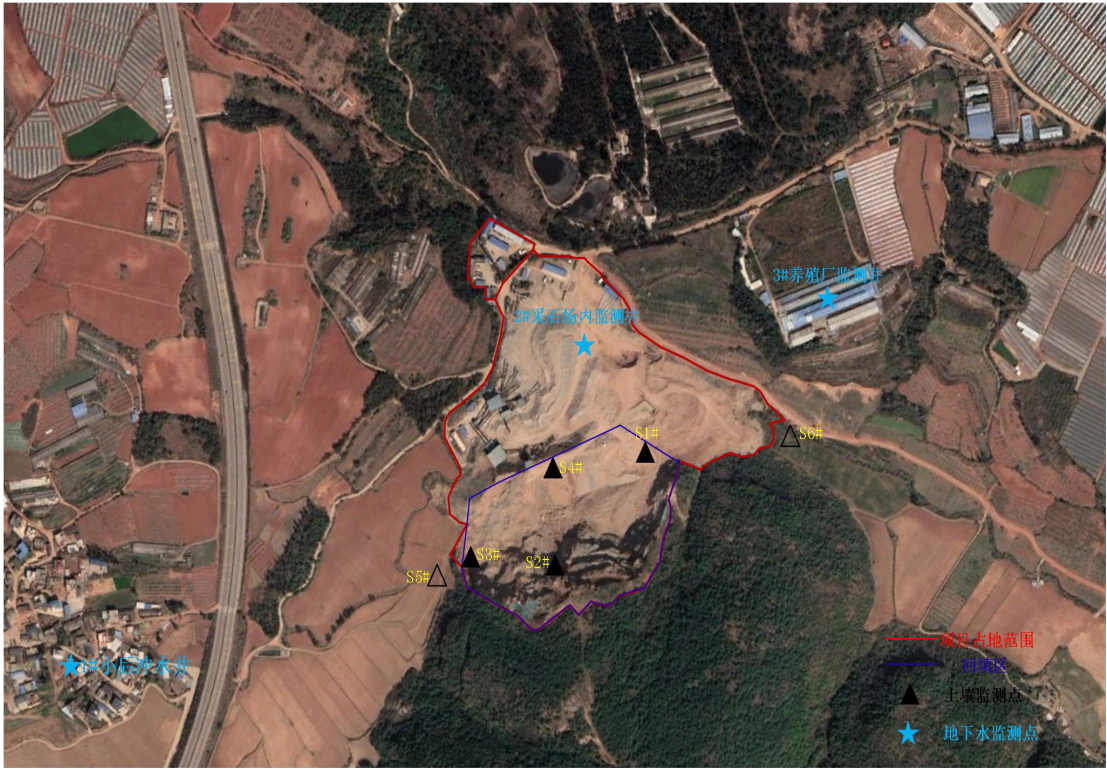
图 3.1.3-3 土壤补充监测布点图

土壤补充监测布点见下图。
