表一 建设项目基本信息及验收监测依据

表二 建设项目工程概况

项目名称: 昆明利之源养殖有限责任公司天然气锅炉建设项目;

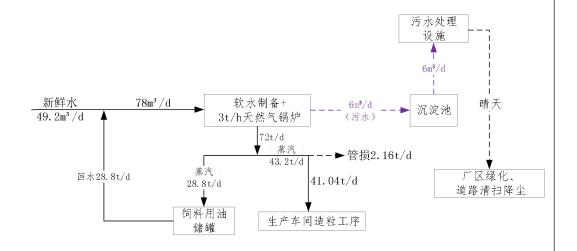
3t/h天然气蒸汽锅炉运行时锅炉房水平衡图

为保持锅炉长久稳定有效运行,新鲜水需先经软水制备器进行软化再进入锅炉使用。3t/h 天然气锅炉运行时,使用的软水量为3t/h,年运行6912h(288d),则3t/h 天然气锅炉蒸汽制备蒸汽需要的软水量72m³/d,20736m³/a;检修期间,2t/h 天然气锅炉(已通过竣工验收)运行时,需要的软水量为2t/h,年运行288h(12d),则2t/h 天然气锅炉(已通过竣工验收)蒸汽制备需要的软水量48m³/d,576m³/a。

根据建设单位提供的资料,3t/h天然气锅炉运行时锅炉排污水和软化处理废水,产生量为1800m³/a,6m³/d;3t/h天然气锅炉检修时期间,2t/h天然气锅炉(已通过竣工验收)运行时锅炉排污水和软化处理废水,产生量为60m³/a,5m³/d。

因此项目总用水量为14748m³/a,49.16m³/d。

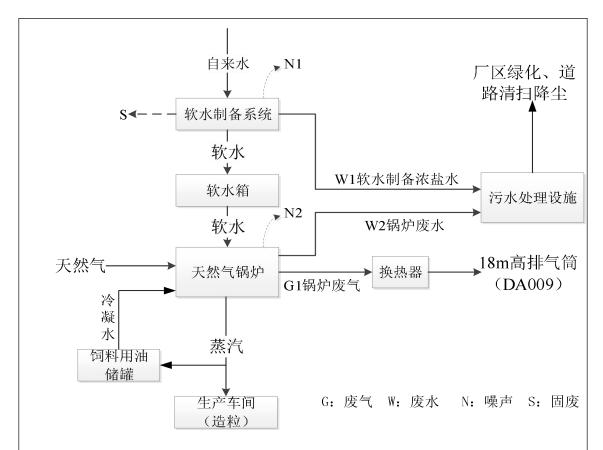
图 2.3-1 生产工艺流程及产污环节图

锅炉工艺流程简述:本项目将新鲜自来水通过软水制备系统软化处理后,贮存于 15m³的锅炉用水储罐内,通过蒸汽锅炉的给水系统输送至锅筒中,天然气通过燃烧器在炉膛内燃烧,释放出来的热量加热锅筒中的水,使其汽化成蒸汽。水在锅筒中不断被加热汽化,温度升高并产生带压蒸汽,形成热动力,再通过汽包进行汽水分离后,经供热管道系统输送到生产线(造粒)和饲料用油储罐进行供热,产生的蒸汽在管道内有一定的损耗(5%左右)。进入生产线的蒸汽部分进入产品,部分在后续烘干工序中蒸发;进入饲料用油储罐区保温的蒸汽冷凝后返回锅炉回用。锅炉燃烧产生的尾气经换热器后由 18m 高的排气筒排放。本项目新建3t/h 天然气锅炉,额定蒸发量:3t/h,额定蒸汽压力:1.0MPa,额定蒸汽温度:184℃,锅炉额定热效率:≥90%,额定耗气量:≤240Nm³/h。

软水制备工艺:项目软水制备系统采用离子树脂交换法,设有树脂罐和再生盐水罐,阳离子交换树脂饱和时,启动自动再生盐水反冲洗装置,Na[†]将树脂中的 Ca²⁺、Mg²⁺交换出来,树脂再生过程会产生废水,排入厂内现有污水处理站进行处理。

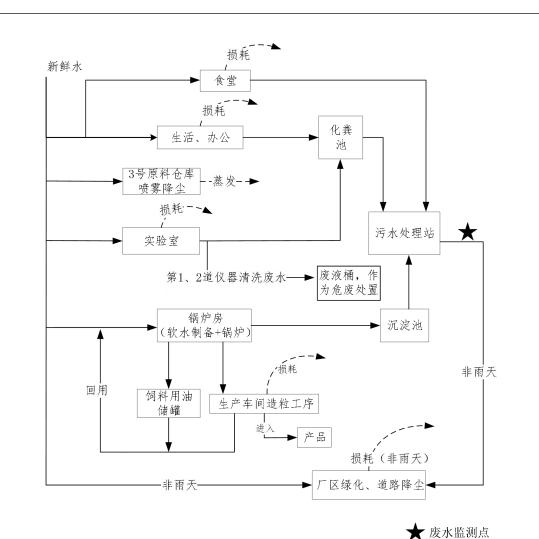
图 3.2-1 项目废水流向图

天然气锅炉废水、软水制备废水依托现有 24m³沉淀池处理后进入现有污水处理设施,处理达《城市污水再生利用 城市杂用水水质》(GB/T 18920-2020)表1 中城市绿化、道路清扫标准限值要求后,雨天暂存于回用水池(即中水池,100m³) 内,晴天回用于厂区内绿化、道路降尘,不外排。

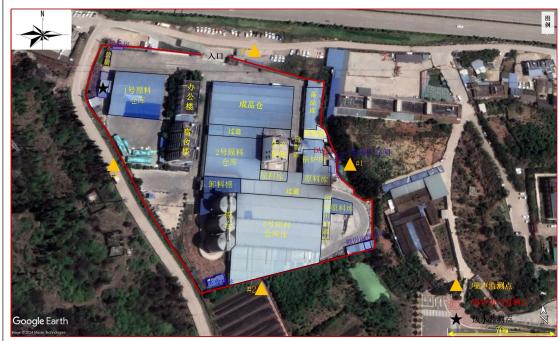
图 6.3-1 监测布点示意图

监测对象	监测点位	监测因子	监测频次	执行标准
厂界噪声	厂界东南西 北各设1个 监测点,共 计4个监测	等效 A 声级	监测 2 天,每个 点昼间、 夜间各 监测 1 次	厂界噪声执行《工业企业厂界环境噪声排放标准》(GB12348-2008)3 类标准,昼间≤65dB(A),夜间≤55dB(A)。
